**UMA ANÁLISE SOBRE AS MANIFESTAÇÕES PATOLÓGICAS**  
**PRESENTES EM FUNDAÇÕES NA CONSTRUÇÃO CIVIL**

Trabalho de conclusão de curso  
apresentado como exigência parcial para  
obtenção do grau de Bacharelado em  
Engenharia Civil, pelo Centro Universitário  
do Cerrado.

Prédio de apartamentos já construído situado à Avenida João Alves do Nascimento, Bairro São Vicente, em Patrocínio, MG, de propriedade do Sr Ricardo A. Balila.

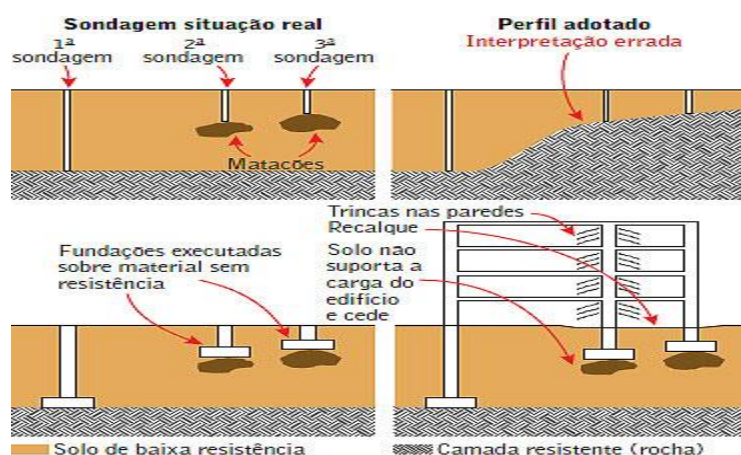
Os matacões são blocos de rocha que podem ser subterrâneos ou superficialmente expostos. Geralmente têm formato arredondado, moldados pela ação de intemperismos, os matacões podem causar problemas na interpretação nas sondagens, uma investigação de solo mal feita, ou uma interpretação ruim pode levar a um projeto mal elaborado, acarretando futuros problemas na estrutura da edificação, recalques entre outras consequências. Na figura 02 a seguir podemos ver alguns exemplos de matacões e de uma falha na interpretação da sondagem.

**Figura 02 – Influência de matacões.**  
**Fonte:** Milititsy; Consoli; Schnaid, 2015.

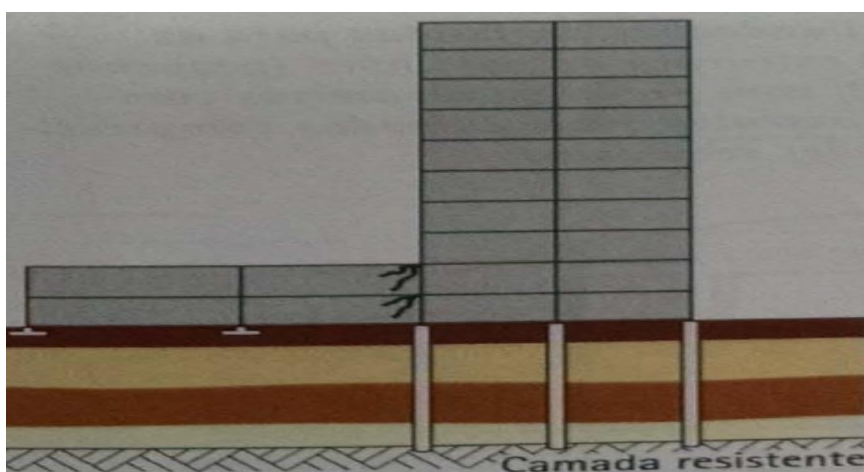
Segundo (Milititsy; Consoli; Schnaid, 2015), a adoção de sistemas de fundações diferentes na mesma estrutura, em razão das características de variação de cargas, variação de profundidade das camadas resistentes do subsolo ou condições locais restritas de acesso, sem separação por junta de comportamento ou avaliação adequada de compatibilidade de recalques das diferentes fundações com pode ser visto na fig 03 a seguir:

**Figura 03** – Desconhecimento do comportamento real da fundação.  
**Fonte:** Milititsy; Consoli; Schnaid, 2015.

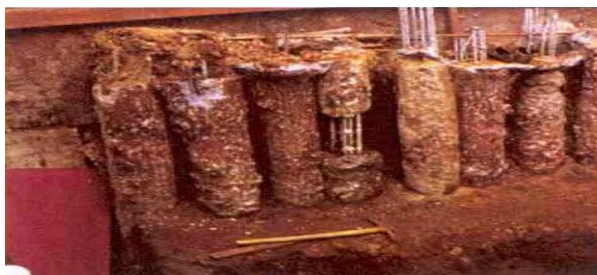
Problemas de integridade ou continuidade, esse é o principal causador de mau desempenho das estacas escavadas, podemos observar problemas genéricos e seus mecanismos observados nesse tipo de estaca são apresentados na Fig 04:

**Figura 04** – Patologias em estacas escavadas.  
**Fonte:** Milititsy; Consoli; Schnaid, 2015.

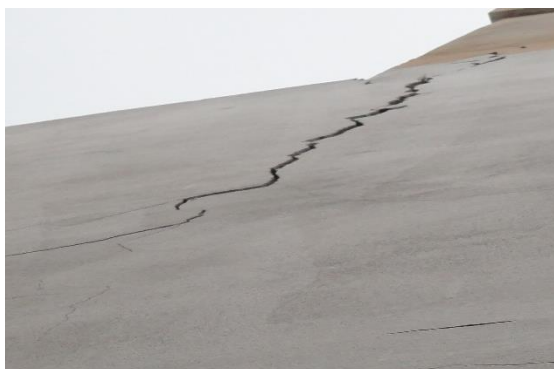
O Engenheiro Responsável, doravante denominado apenas Eng. Responsável, contatou uma empresa para fazer uma perícia no imóvel em construção acima identificado, pois o mesmo começou a apresentar algumas avarias, tais como fissuras e trincas nas paredes, e descolamentos de algumas lajes, ainda na fase de construção. Conforme informação do próprio eng. Responsável, as fundações adotadas para o prédio foram fundações profundas, tipo estaca escavada Strauss. Devido aos problemas apresentados no prédio ainda durante a construção, o mesmo suspeita que as fundações profundas não atingiram uma profundidade adequada em termos de capacidade geotécnica. Segundo informação repassada pelo construtor das fundações, as estacas atingiram em média a profundidade de 8 metros. E o mesmo apresentou três (3) resultados de sondagens SPT ("Standart Penetration Test"), com data de 22/11/2012, denominados aqui de furos 1, 2 e 3. O engenheiro Responsável informa ainda que algumas fissuras evoluíram para trincas e outras trincas apareceram como podem ser vistos na figura 05 a seguir:

**Figura 05** – Trinca na estrutura.  
**Fonte:** Eng Responsável.

Devido também ao efeito de encharcamento e amolecimento do solo, já que todas as calhas do telhado foram equivocadamente direcionadas para o interior do edifício, perto da caixa de escada, o que agravou os problemas. De posse destas informações iniciais, passadas por e-mail e por telefone, marcou-se a data da visita técnica pericial.

É possível a recuperação do imóvel, embora sejam caras as soluções. O mais indicado seria reforço com estacas raiz ou micro estacas injetadas (muito caras), ou mesmo estacas megas, de custo muito alto também. Uma outra solução, que seria bem mais barata, seria usar as mesmas estacas Strauss, mais deve-se executar escavações após escoramento de todo prédio, e estudar como fazer as escavações e a interação da fundação nova com a antiga. Conversar com possíveis construtores os tipos de tripés, pois existe a limitação de altura da laje de piso acima da garagem, que é o limitante dos tipos de equipamentos que serão usados. Mas isto seria já em outra etapa. Uma nova visita e outras informações e análises serão necessárias para indicar a solução da recuperação das fundações deste prédio. As trincas deverão ser recuperadas após a execução do reforço das fundações, ou seja, após o período de chuvas, esperando também estabilizar as deformações em curso ou futuras acomodações, para se evitar novas trincas em novos rebocos. É possível fazer as instalações hidráulicas e elétricas, pois a princípio não alterarão o processo de deformação já instalado, nem sofrerão danos se alguma outra fissura ou trinca aparecer. No momento, as deformações, recalques, fissuras e trincas existentes deverão ser monitoradas e acompanhadas. Mantida as atuais condições, não existe, a princípio, risco iminente de ruptura em nenhum elemento do prédio, mas tudo deve ser acompanhado e monitorado constantemente.

E a solução de reforço para a fundação da edificação onde foi feito o estudo de caso, foi a estaca mega, a mesma foi escolhida pois era a que gerava o maior custo benefício, e viabilidade, pois se encontrava mão de obra especializada mais próximo da região, melhores prazos etc, e após a conclusão do termino do reforço, a edificação se encontra sem nenhuma avaria devido aos recalques que ela foi submetido.

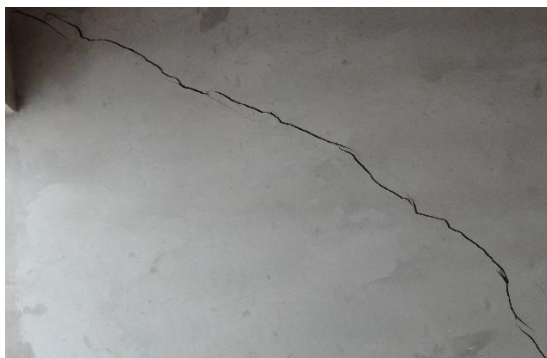
Trata-se de imóvel ainda em construção, com térreo e 1º andar e que foi submetido a recalques diferenciais, tendo como consequência uma distorção no prédio como todo, com o aparecimento de trincas inclinadas a 45 graus como pode ser visto na fig 07, e descolamentos de pisos e lajes, indicativas de esforços cisalhantes causadas por deformações diferenciais, devidas principalmente ao afundamento do solo de toda área frontal do prédio, e, logicamente, das fundação em estacas, nestes pontos mais próximos da fachada e da avenida João Alves do Nascimento como é possível ver na planta de situação na fig 06 a seguir:

As trincas existentes podem evoluir rapidamente para rachaduras, podendo aparecer outras. A grande maioria das patologias observadas e identificadas apresentam características de manifestação como consequência de recalques diferenciais, causado pela presença de camadas moles com espessuras diferentes de um ponto a outro (“heterogeneidade”), por aumento das tensões no interior do solo mole com diferentes módulos de deformabilidade, ou causadas por estacas com comprimento insuficientes, por não se apoiar em solo firme.

**Figura 07** – Trinca 45°  
**Fonte:** Eng Responsável

Foi constatado que o que causou as patologias, trincas e fissuras, foram os recalques diferenciais causados pelo comprimento insuficiente das estacas de fundação  $L=8$  metros, (isso seria a causa mais provável, embora o estrangulamento do fuste durante a execução das estacas possa causar os mesmos efeitos);
