**ACESSIBILIDADE EM ESPAÇO URBANO: ESTUDO DE CASO DE
TRECHO DA AVENIDA RUI BARBOSA EM PATROCÍNIO-MG**

Trabalho Monográfico de Conclusão de Curso
apresentado como exigência parcial para
obtenção do grau de bacharel em Engenharia
Civil, pelo Centro Universitário do Cerrado
Patrocínio – UNICERP.

ACESSIBILIDADE EM ESPAÇO URBANO. ESTUDO DE CASO DE TRECHO DA AVENIDA RUI BARBOSA EM PATROCÍNIO MG

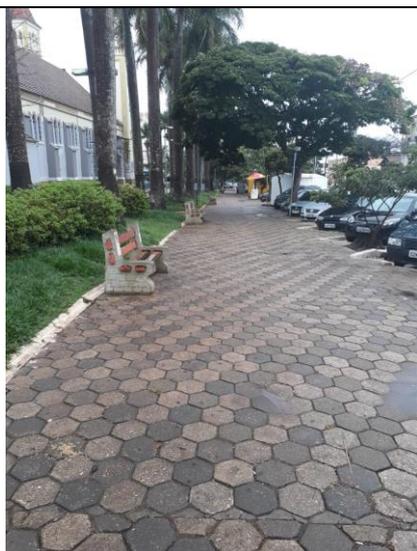
O piso que compõe maior parte do trecho é de pedra portuguesa, ilustrado abaixo, e atualmente se encontra parcialmente em bom estado de conservação, não existem muitos pontos com pedras soltas, mas existem alguns desníveis. É característico desse material as pequenas dimensões e superfície irregular o que confere ao piso uma superfície também irregular, podendo gerar trepidações em cadeiras de roda e carrinhos de bebê. No trecho estudado somente a calçada da Praça Santa Luzia possui piso de concreto intertravado sextavado como mostrado na figura 3, o que pode gerar desconforto ainda maior aos usuários devido às juntas muitas vezes muito espaçadas.

Figura 3: Piso Praça Santa Luzia.
Fonte: Acervo da autora (2018).

Entre as soluções que podem ser adotadas cita-se primordialmente a substituição dos pisos, talvez não totalmente, mas definir uma rota acessível e nela realizar a substituição dos pisos gerando uma superfície que não provoque trepidações e a instalação de pisos táteis direcionais. Proporcionar acessibilidade para deficientes visuais. O rebaixo total da largura da calçada de algumas esquinas. E adequação do restante das vagas de estacionamento.

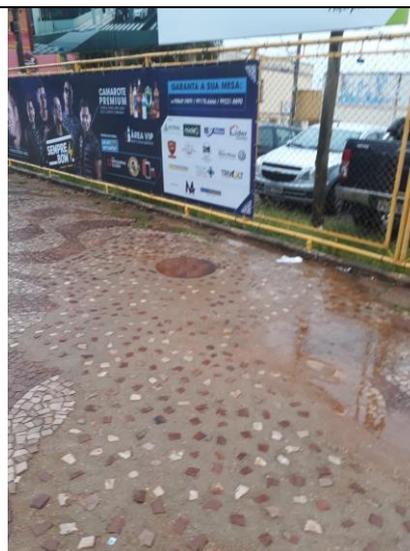
Figura 4: Piso de pedra portuguesa.
Fonte: Acervo da autora (2018).

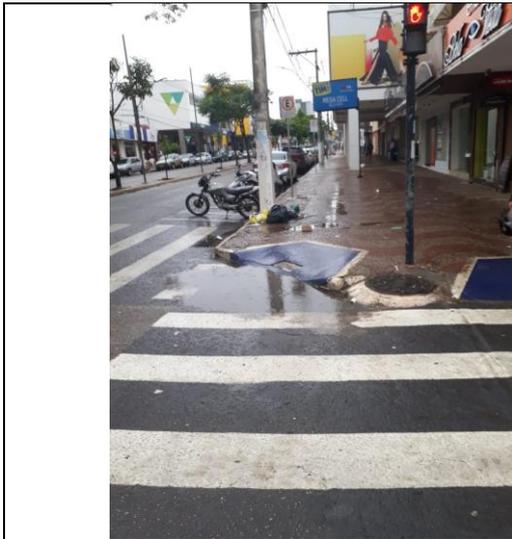
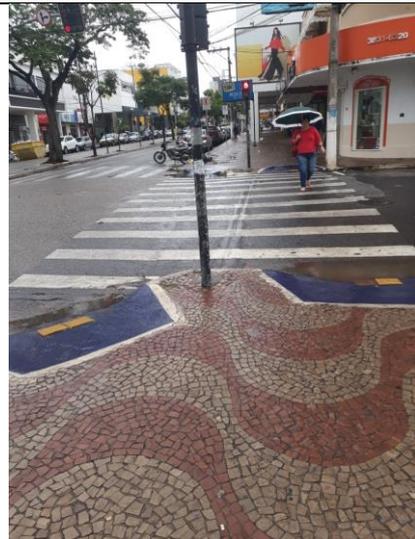
Em todas as esquinas existem rebaixos das calçadas nas duas extremidades da faixa de pedestre. Esses rebaixos são parcialmente sinalizados, pois existem pisos táteis na inclinação da rampa, porém em suas bordas não existe sinalização tátil de alerta, somente de coloração. Nas imagens 5 e 6, é possível visualizar a deficiência de drenagem, e a falta de manutenção em relação aos pisos táteis soltos. Em alguns pontos podem ser observados também desníveis entre o rebaixamento e a rua.

A respeito das dimensões, os rebaixos não são da mesma largura da faixa de pedestre, mas isso não configura uma desconformidade, pois se enquadra do caso de haver fluxo de pedestres pequeno (igual ou inferior a 25 pedestres/min/m), e não foi encontrado nenhum que possua largura inferior a 1,20 m. A inclinação da maioria dos rebaixos é pouco maior que o permitido enganando os olhos, mas que na verdade configura apenas erro de execução.

Figura 5: Rebaixamento da calçada.
Fonte: Acervo da autora (2018).

Figura 6: Rebaixamento da calçada.
Fonte: Acervo da autora (2018).

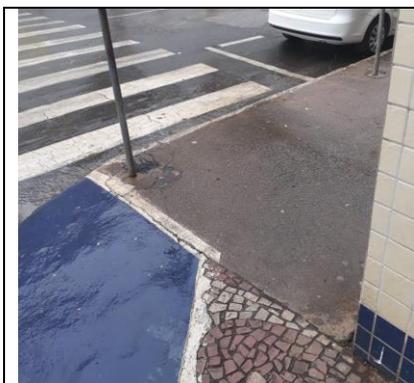
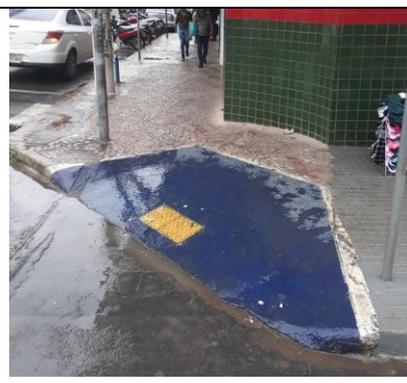
Em relação às dimensões da calçada em toda a extensão do trecho as mesmas possuem largura dentro dos padrões da norma e com bastante folga, e que oferece conforto ao uso. As inclinações, tanto longitudinal quanto transversal, estão dentro dos padrões da NBR. Existe apenas a exceção da calçada ao transpor a Avenida Faria Pereira, que não existe afastamento superior a 1,20 m do rebaixo. Configurando uma desconformidade com a Norma.

Figura 7: Rebaixamento da calçada.
Fonte: Acervo da autora (2018).

Figura 8: Rebaixamento da calçada.
Fonte: Acervo da autora (2018).

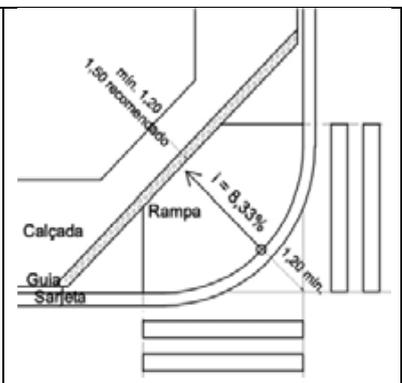
Figura 9: Rebaixamento da calçada.
Fonte: Acervo NBR 9050.

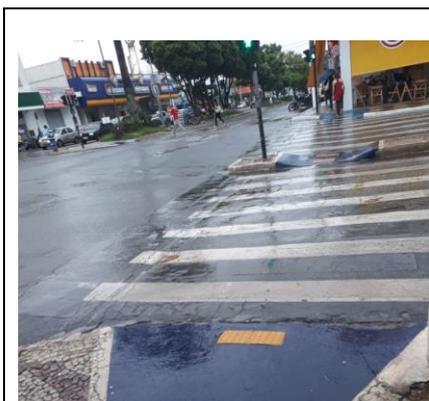
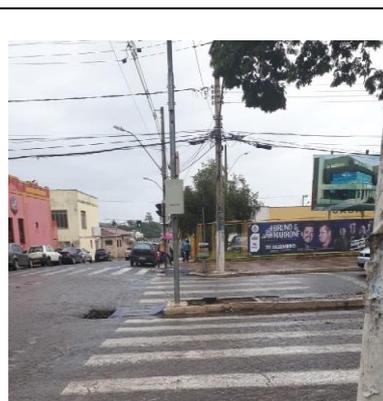
Já em relação às dimensões do canteiro central, não existe a possibilidade de haver espaçamento superior a 1,20 m entre os rebaixos, então a solução adotada prevista por norma é o rebaixo total do canteiro. Entretanto há uma recomendação que não é seguida nesse caso, pois a largura recomendada para esse caso é de 2,0 m, mas não é atendida.

Figura 10: Rebaixamento do canteiro central.
Fonte: Acervo da autora (2018).

Figura 11: Rebaixamento do canteiro central.
Fonte: Acervo da autora (2018).

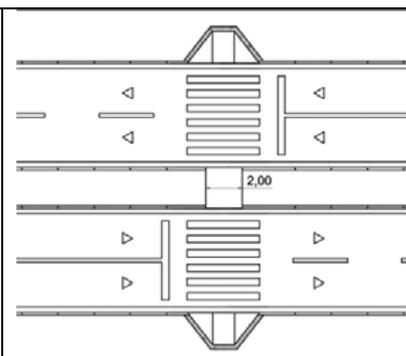
Figura 12: Rebaixamento do canteiro central.
Fonte: Acervo NBR 9050.

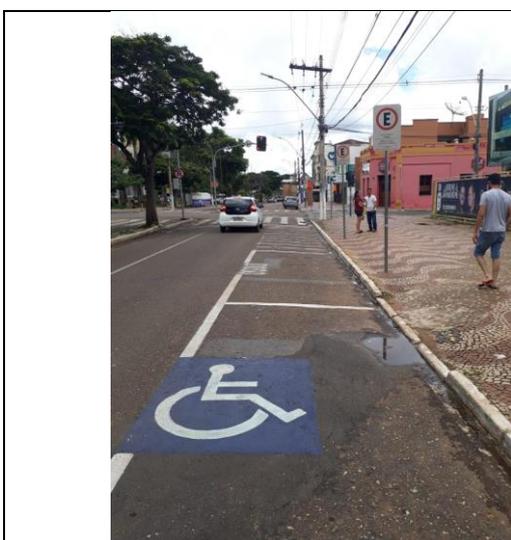
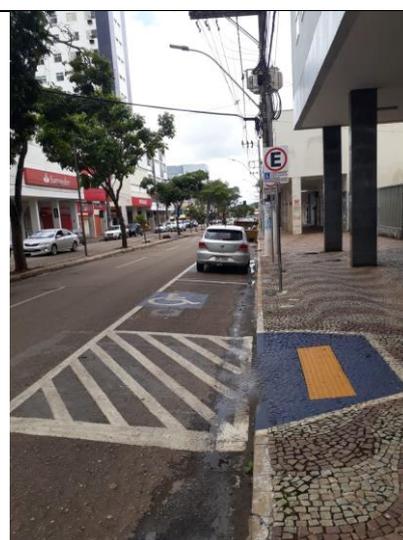
Quanto às vagas de estacionamento existem vagas para cadeirantes e vagas para idosos, devidamente sinalizadas. Mas a norma prevê que em cada vaga exista um espaçamento entre as vagas para manobras bem como o rebaixamento da calçada alcançando a vaga, contudo esse espaçamento devidamente sinalizado está presente em todas as vagas. Em relação ao número de vagas, este atende ao recomendado.

Figura 13: Vaga de estacionamento.
Fonte: Acervo da autora (2018).

Figura 14: Vaga de estacionamento.
Fonte: Acervo da autora (2018).
