**ANÁLISE DOS DESPERDÍCIOS DE CONCRETO E ARGAMASSA EM
OBRAS DE PEQUENO PORTE. ESTUDO DE CASO EM
CONSTRUÇÃO RESIDENCIAL NA CIDADE DE PATROCÍNIO - MG**

Trabalho de conclusão de curso apresentado
como exigência parcial para obtenção do grau
de Bacharelado em Engenharia Civil, pelo
Centro Universitário do Cerrado Patrocínio.

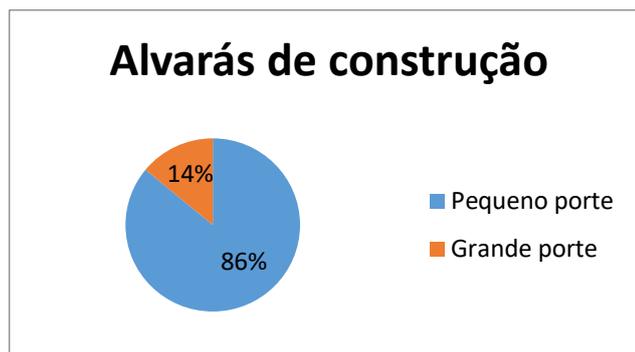
Figura 1. Quantidade de Alvarás de Construção ano de 2017, Patrocínio-MG.

Considerando que no período de 2017 tiveram no total 308 Alvarás de Licença para construção, as obras de pequeno porte assumem 86,04% do total de canteiros de obras no município neste período, conforme ilustra a Figura 1.

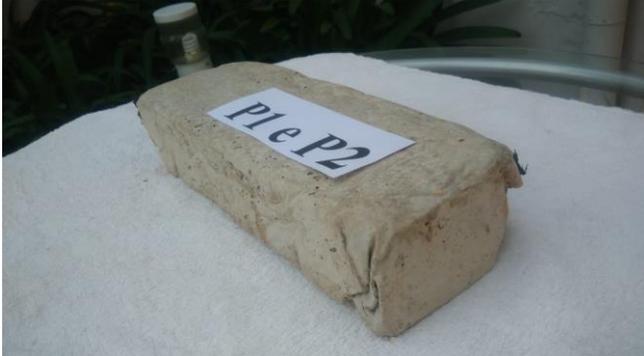
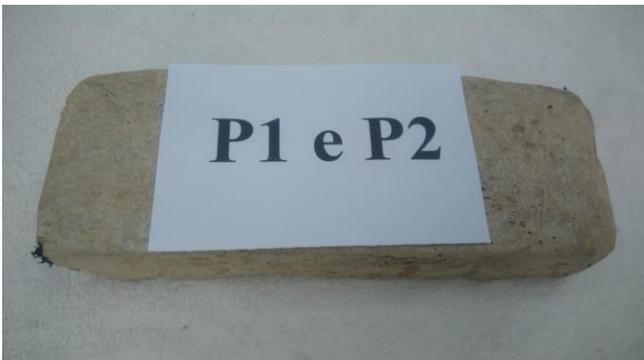
Figura 2. Bloco de concreto da situação sem monitoramento, 30,0 x 10,4 x 6,5 cm. Data: 8/6/18.
Fonte: Elaborado pelo autor.

Figura 3. Bloco de concreto da situação sem monitoramento, 30,0 x 10,4 x 6,5 cm. Data: 8/6/18.
Fonte: Elaborado pelo autor.

Na execução dos pilares P1e P2 apenas a lona plástica foi colocada, porém não houve monitoramento do procedimento de preenchimento. O material desperdiçado recolhido na lona e gravatas após a conclusão da concretagem formou o seguinte bloco:

$$V = 30,00 \cdot 10,40 \cdot 6,50 = 2.028,00\text{cm}^3 = 2,028\text{L} \quad (3)$$

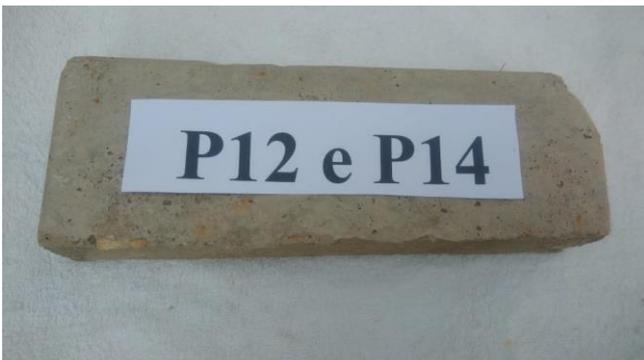
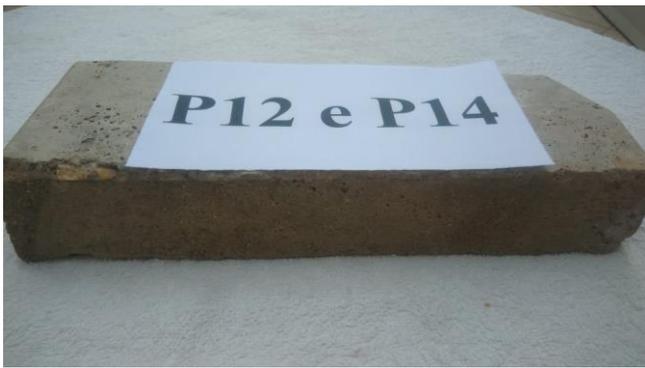
Figura 4. Bloco de concreto da situação monitorada, 30,0 x 10,4 x 4,8 cm. Data: 8/6/18.
Fonte: Elaborado pelo autor.

Figura 5. Bloco de concreto da situação monitorada, 30,0 x 10,4 x 4,8 cm. Data:8/6/18.
Fonte: Elaborado pelo autor.

Os primeiros pilares executados, objetos deste estudo, foram P12 e P14, os quais monitorou-se da primeira até a última lata de concreto necessária para o preenchimento. Após o pedreiro terminar o procedimento de encher o pilar, recolheu-se o material desperdiçado sobre a lona e gravatas. O bloco de concreto desperdiçado destes pilares monitorados corresponde:

$$V = 30,00 \cdot 10,40 \cdot 4,80 = 1.497,60\text{cm}^3 = 1,499\text{L} \quad (2)$$

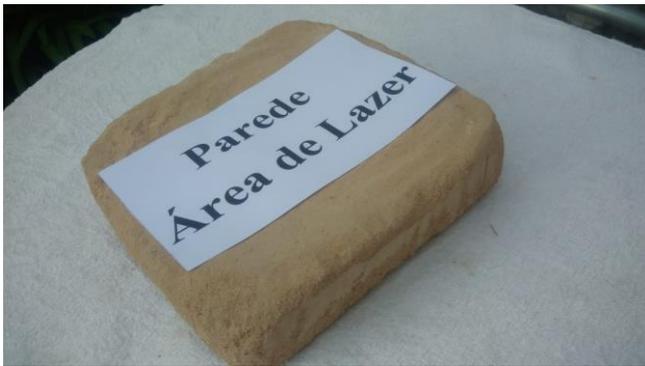
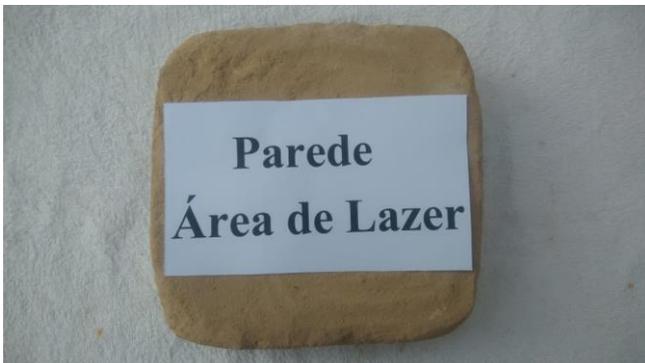
Figura 6. Bloco de argamassa da situação monitorada, 23,0 x 22,0 x 4,6 cm. Data:8/6/18.
Fonte: Elaborado pelo autor.

Figura 7. Bloco de argamassa da situação monitorada, 23,0 x 22,0 x 4,6 cm. Data:8/6/18.
Fonte: Elaborado pelo autor

Na parede da área de lazer, após monitorar cada pá de argamassa utilizada para revestir a parede com o reboco, o material desperdiçado foi recolhido e depositado na lata de 18L. O volume do bloco desta situação monitorada corresponde:

$$V=23,00 \cdot 22,60 \cdot 4,60=2.391,08 \text{cm}^3=2,39 \text{L} \quad (5)$$

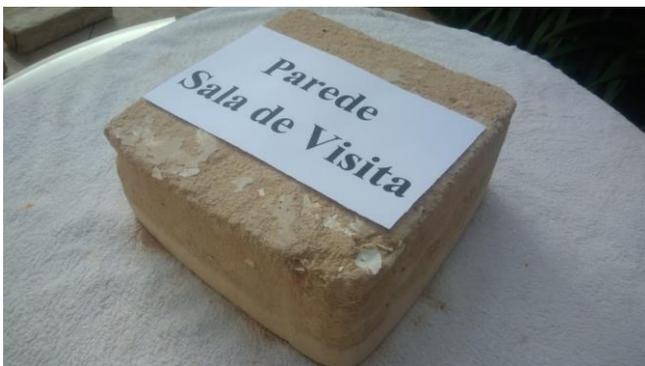
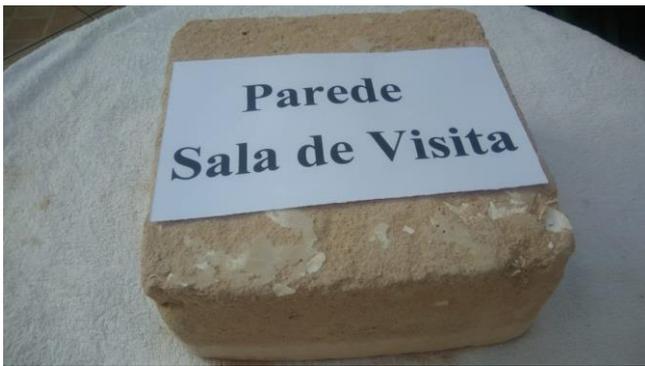
Figura 8. Bloco de argamassa da situação não monitorada, 23,0 x 22,0 x 7,4 cm. Data:8/6/18.
Fonte: Elaborado pelo autor

Figura 9. Bloco de argamassa da situação não monitorada, 23,0 x 22,0 x 7,4 cm. Data: 8/6/18.
Fonte: Elaborado pelo autor.

Na parede da sala de visita, onde não houve monitoramento da execução do reboco, apenas o recolhimento das perdas da argamassa, o resultado do volume do bloco é igual:

$$V=23,00 \cdot 22,60 \cdot 7,40=3.846,52 \text{cm}^3 = 3,84 \text{L} \quad (6)$$

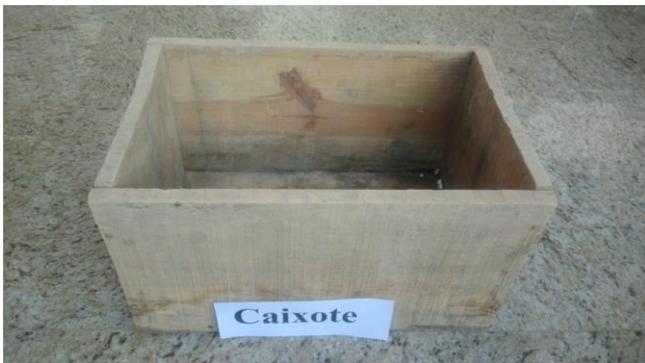
Figura 10. Caixote utilizado para fazer os blocos de concreto. Data: 8/6/18.
Fonte: Elaborado pelo autor.

No processo da medição do desperdício de concreto foi utilizado um caixote de madeira com as seguintes dimensões externas (34x54x29cm) e duas divisões internas, além de uma pá de pedreiro e uma lona plástica preta na base de cada pilar para coletar as perdas de concreto. Já na medição do desperdício da argamassa de reboco, os materiais utilizados foram: uma lata de 18 L, uma pá de pedreiro e uma lona plástica instalada abaixo do andaime até a borda da parede a ser rebocada.

O concreto recolhido de cada situação (com e sem monitoramento) ficou separadamente por 10 dias dentro das divisões do caixote, a fim de transformá-lo em blocos de concreto. Estes blocos têm como único objetivo evidenciar o volume de desperdício a partir do cálculo dos seus volumes.
