**APLICAÇÃO DA NORMA REGULAMENTADORA NR35 NAS EDIFICAÇÕES
E A PERMANÊNCIA DO SISTEMA DE PROTEÇÃO CONTRA QUEDA PÓS
FIM DE OBRA NA CIDADE DE PATROCÍNIO - MG**

Trabalho de conclusão de curso apresentado como exigência parcial para obtenção do grau de Bacharelado em Engenharia Civil, pelo Centro Universitário do Cerrado Patrocínio.

APLICAÇÃO DA NORMA REGULAMENTADORA NR35 NAS EDIFICAÇÕES E A PERMANÊNCIA DO SISTEMA DE PROTEÇÃO CONTRA QUEDA PÓS FIM DE OBRA NA CIDADE DE PATROCÍNIO - MG TATIANE APARECIDA DIAS DAMASCENO¹ LUCIANO DA ROCHA MAGALHÃES²

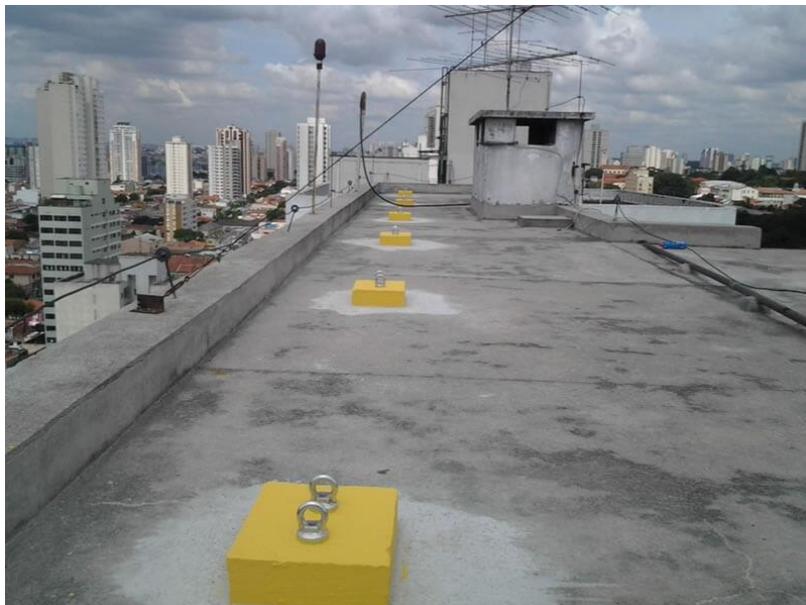
O ponto de ancoragem permite ao trabalhador em altura executar suas atividades com mais segurança e locomobilidade, podemos visualizar na Figura 2 um exemplo de como são os pontos de ancoragem:

Figura 1: Ponto de Ancoragem instalados na edificação.

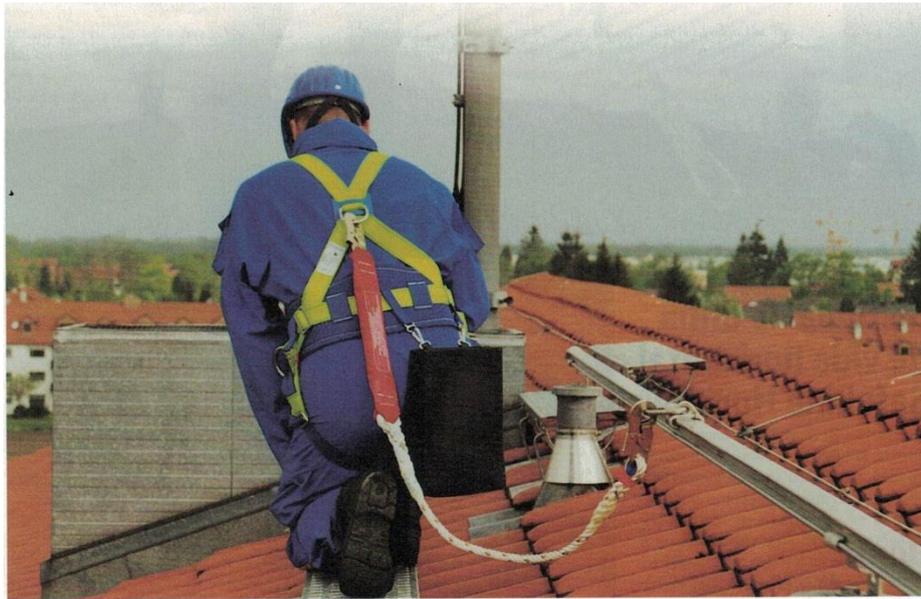
As linhas de vida são um sistema de proteção contra queda que protege os trabalhadores em caso de queda quando os mesmos precisam se locomover sobre uma estrutura sem proteção lateral. Linhas de vida consistem na instalação de cordas ou fitas ligadas ao cinto de segurança e a ancoragem, com o objetivo de permitir que as pessoas trabalhem em altura com segurança. Na figura a seguir temos um exemplo de Linha de vida:

Figura 2: Linha de vida e trabalhador utilizado todos EPIs corretamente.

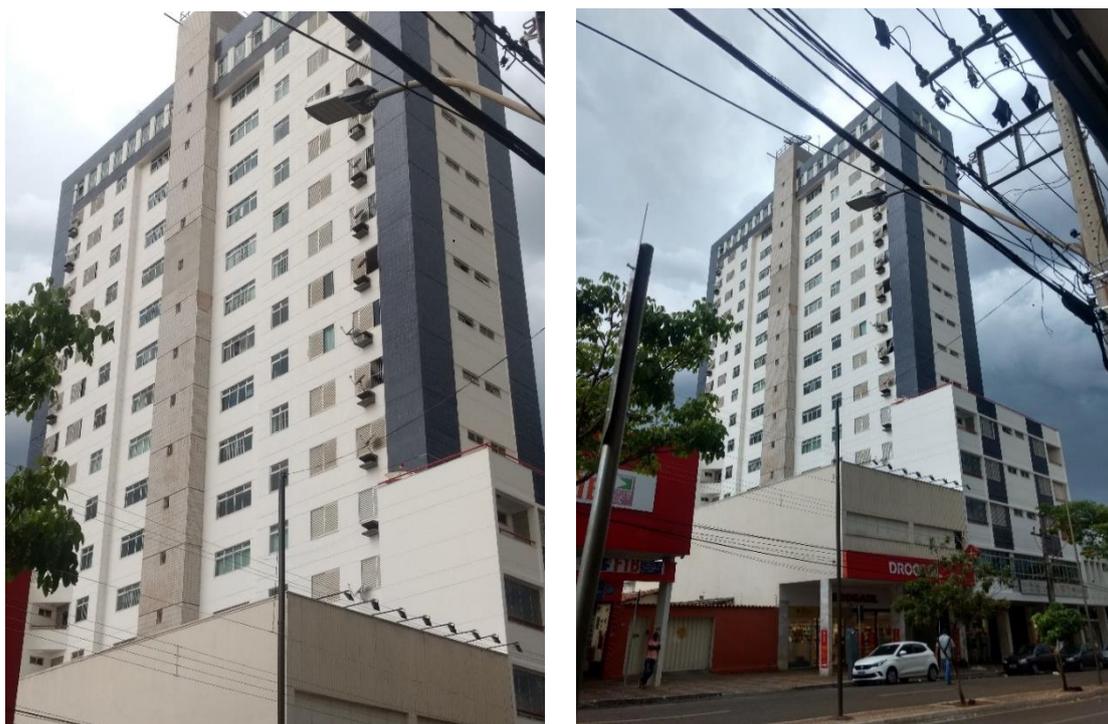
Por meio da figura 1 podemos analisar a falta de SPCQ, como exemplo a linha de vida, que neste caso facilitaria e proporcionaria mais segurança aos trabalhadores que fazem reparos e manutenção na edificação. Fica evidente a dificuldade para trabalhadores que faz a manutenção em ares-condicionados em realizar o seu serviço com tranquilidade e segurança.

Figura 3: Edificação sem SPCQ.

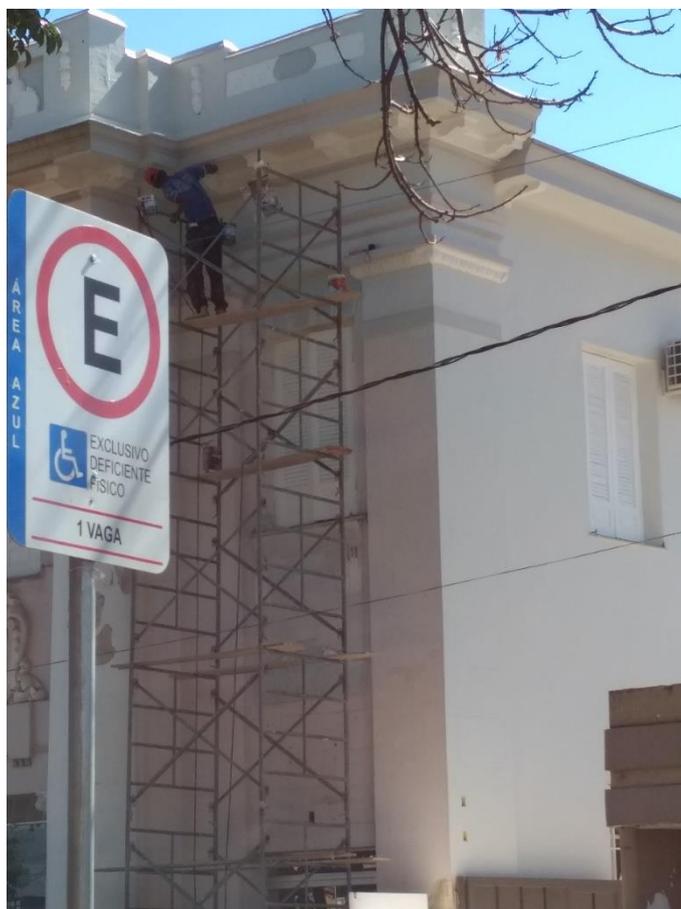
Como representado na figura 2, foi presenciado o trabalho incorreto de um trabalhador no qual estava realizando a pintura da fachada da edificação sem nenhuma utilização de EPI.

Figura 4: Trabalhador realizando atividade sem o uso do EPI

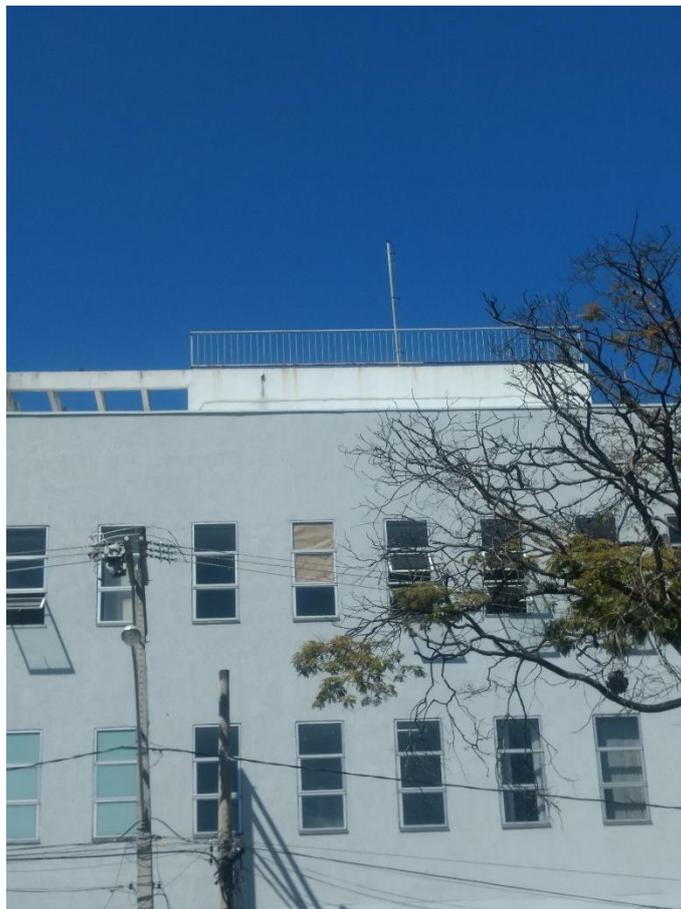
Como podemos observar na figura 3, fica explícito que a única segurança encontrada no topo da edificação é um guarda-corpo para facilitar a instalação de antenas e demais itens necessários à edificação.

Figura 5: Detalhes da proteção na edificação

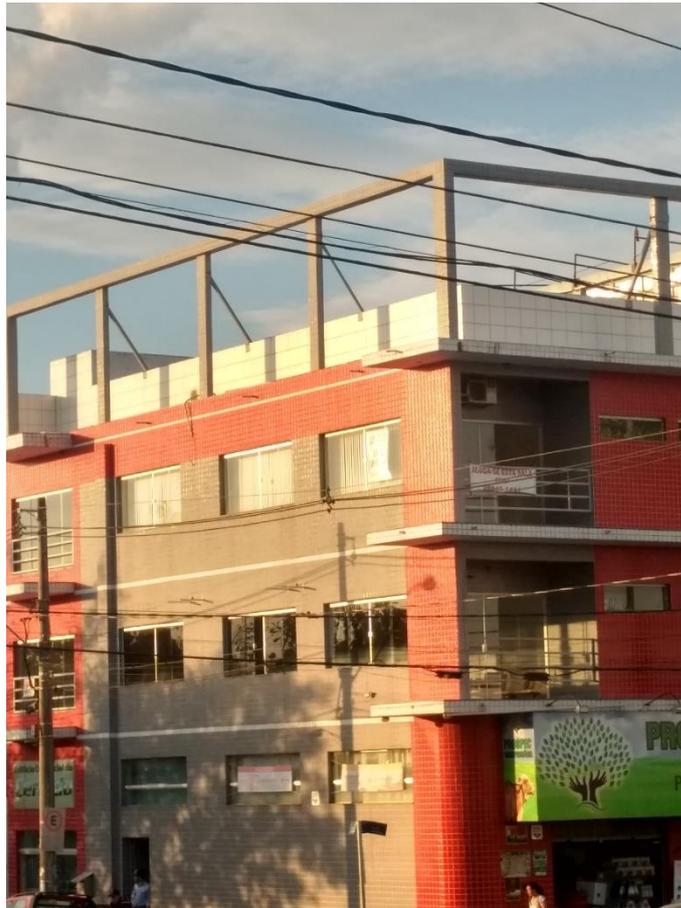
Como podemos ver na figura 4 fica explícito a falta do SPCQ, dificultando a instalação de placas e banners no topo da edificação. Em seu projeto foi pensado em aproveitar a localização e o topo da edificação para instalação de propagandas, mas foi deixado de lado o amparo que deveria ser dado aos profissionais que realizam essa atividade de instalação de placas e banners.

Figura 6: Detalhes do topo da edificação.

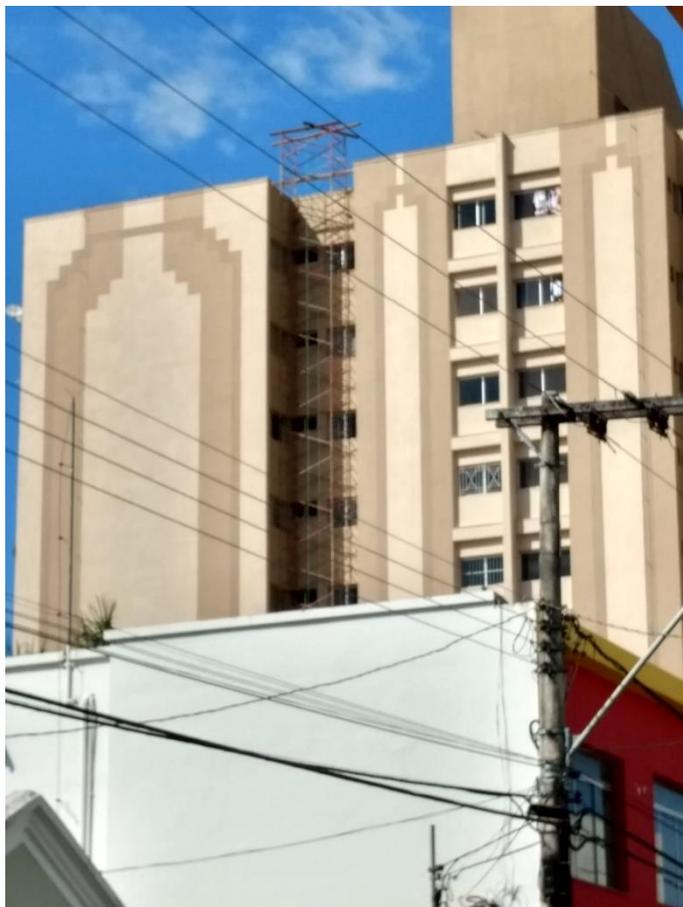
Figura 1: Demonstração de como é feito para realizar atividades em altura na edificação.

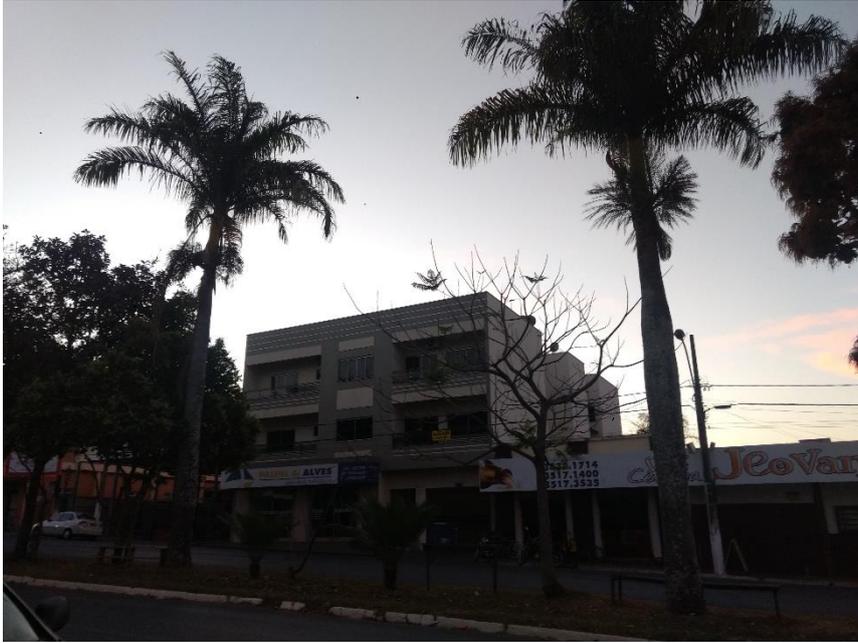
Figura 2: Edificação sem presença de linhas de vida.

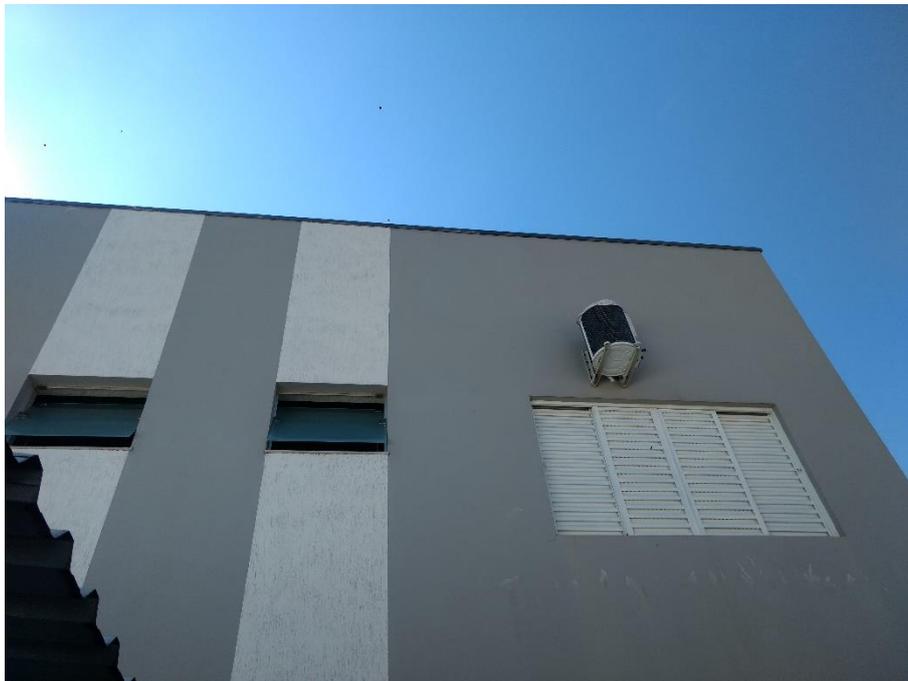
Figura 3: Edificação sem presença de linhas de vida, na qual gera insegurança pra realização de atividades em altura, como a manutenção do ar condicionado.

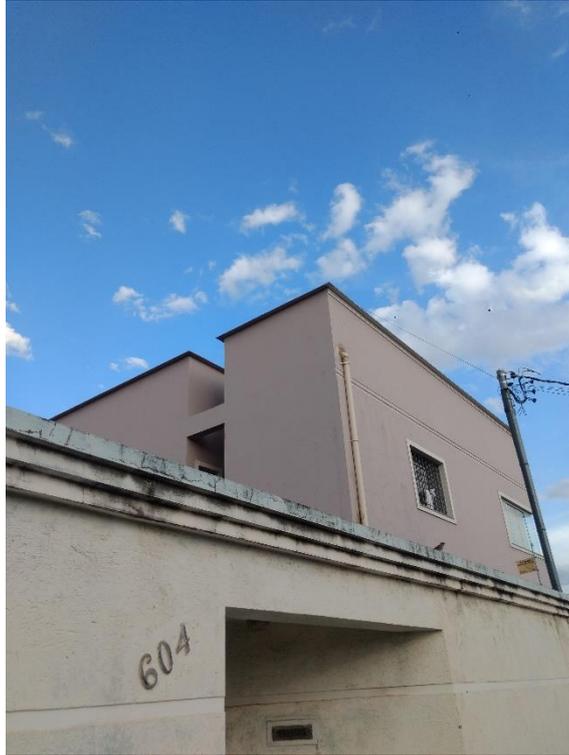
Figura 4: Edificação sem presença de linhas de vida.

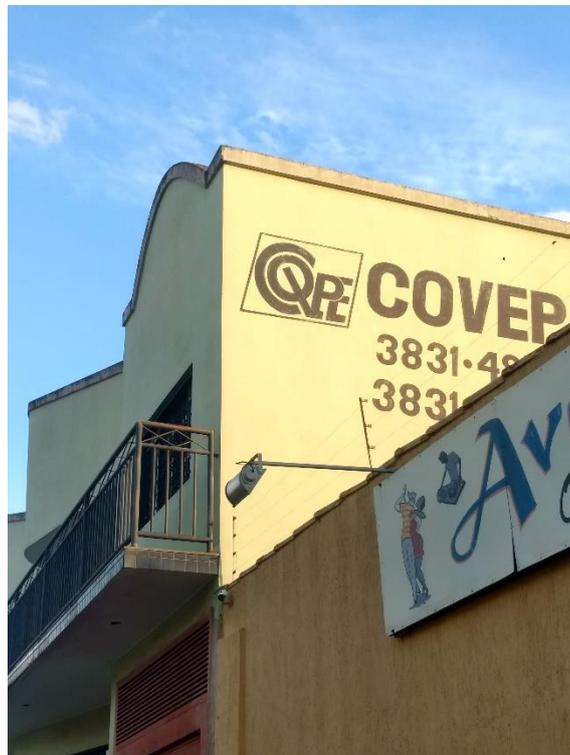
Figura 5: Edificação sem presença de linhas de vida.

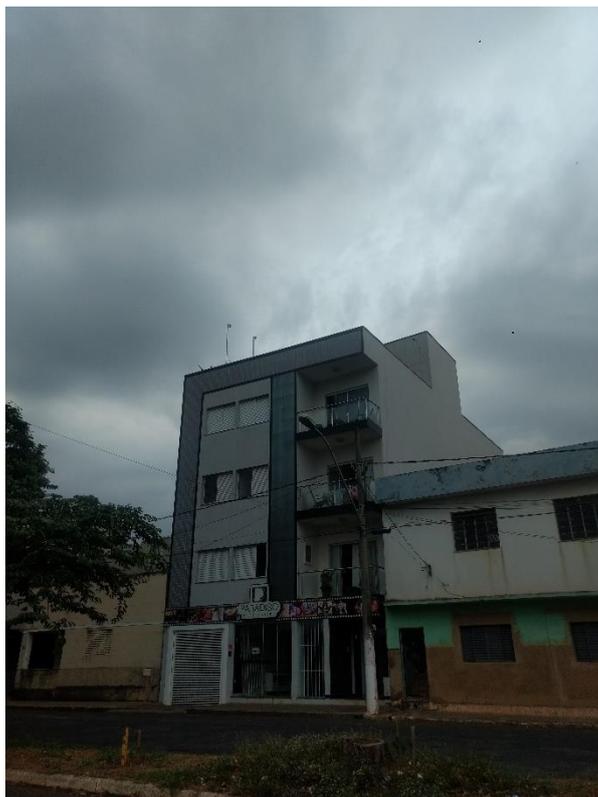
Figura 6: Edificação sem presença de SPCQ.
Fonte: Autora..

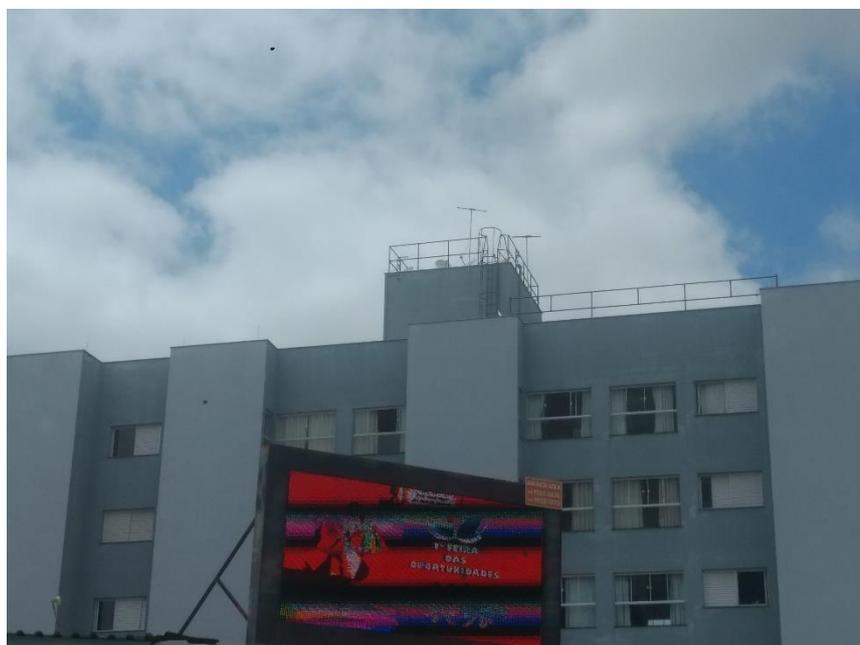
Figura 7: Edificação com sistemas de proteção em parte da edificação, contudo e evidente que não realiza atividades em altura somente nesse perímetro da edificação.

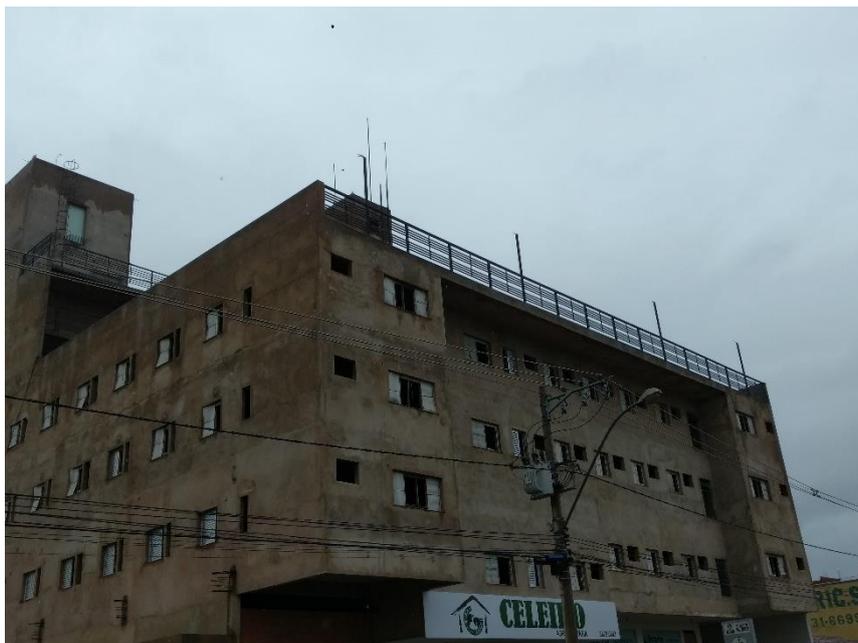
Figura 8: Edificação em construção que está adotando SPCQ em todo o perímetro da edificação.

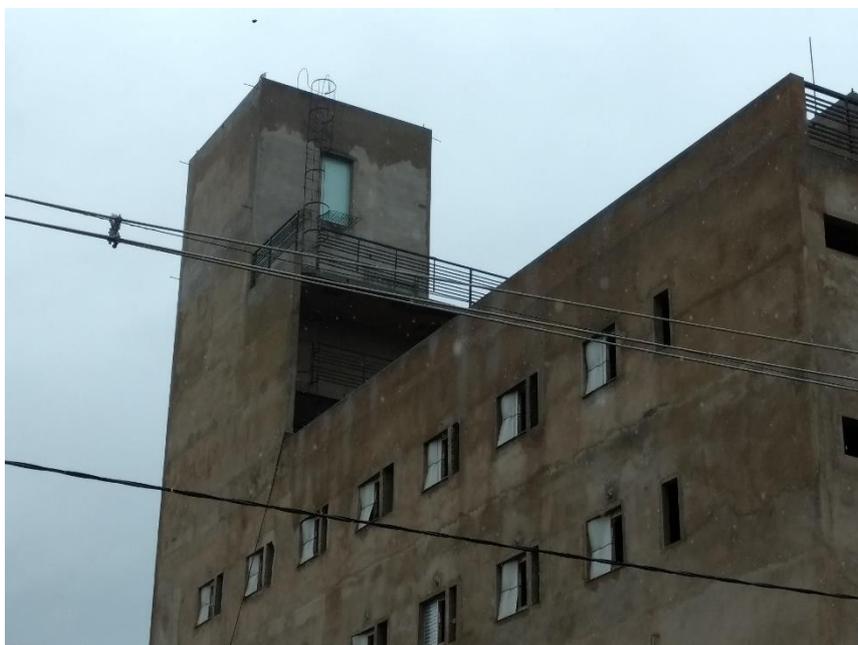
Figura 9: Edificação em construção que está adotando SPCQ em todo o perímetro da edificação.
