**CENTRO UNIVERSITÁRIO DO CERRADO PATROCÍNIO**  
**Graduação em Engenharia Civil**

**A IMPERMEABILIZAÇÃO COMO ALTERNATIVA CONTRA AÇÃO  
PATOLÓGICA DA UMIDADE NA CONSTRUÇÃO CIVIL**

Trabalho de conclusão de curso  
apresentado como exigência parcial para  
obtenção do grau em Graduação em  
Engenharia Civil, pelo Centro  
Universitário do Cerrado Patrocínio.

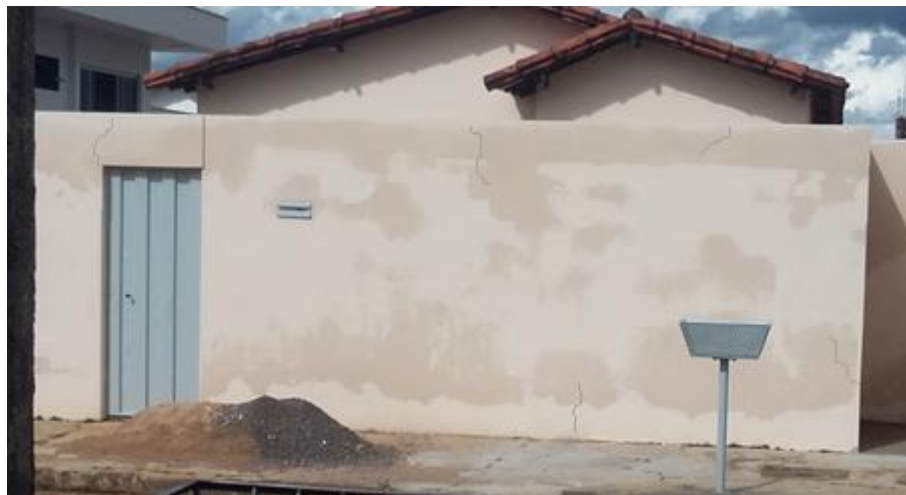
A umidade por infiltração é aquela em que a água infiltra por trincas e imperfeições, normalmente sendo água da chuva que, por ação do vento, toma áreas diversas causando umidade excessiva. A absorção do excesso de umidade pelos materiais da construção é que desenvolvem a patologia (RIGHI, 2009; SOARES, 2014).

A infiltração é denominada pela infiltração direta das águas da chuva nas fachadas e coberturas das edificações. É a mais frequente patologia derivada de umidade e é o resultado de impermeabilização malfeita (ALVES, 2017).

Foto 1: Umidade por Infiltração  
Fonte: Autor

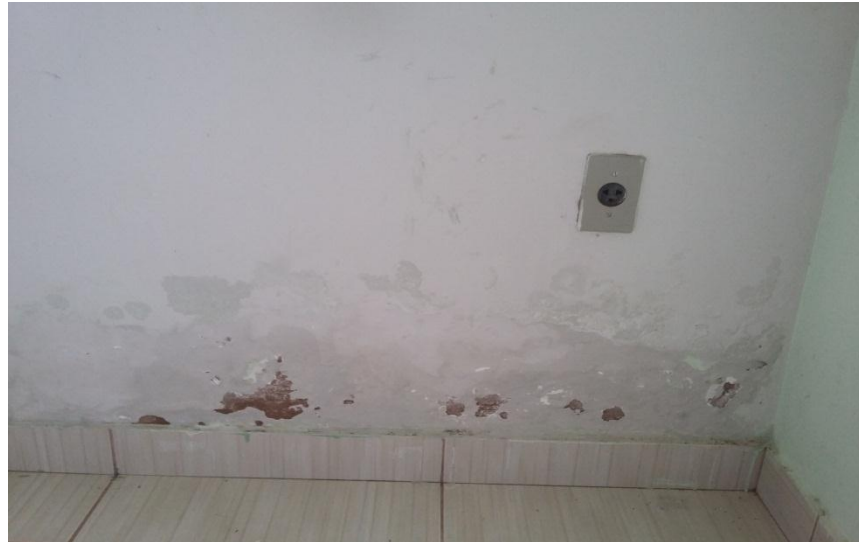
Segundo Barroso et al. (2015), a altura da umidade por ascensão é normalmente observada em até um metro de altura do chão e os sinais são manchas nas paredes perto chão, eflorescência e dependendo dos casos aparece vegetação parasitária.

Foto 2: Umidade Capilar ou Ascensorial  
Fonte: Autor

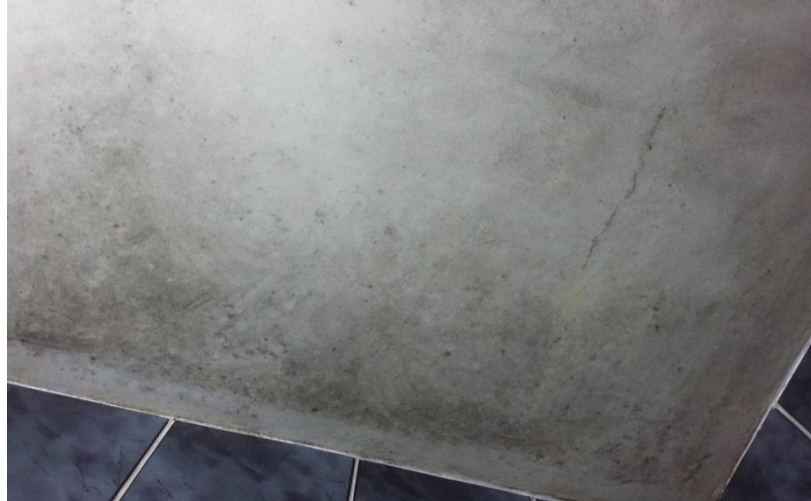
Na umidade por condensação, a evaporação de água degrada o local, por exemplo, a água que sai quente do chuveiro e produz um vapor, que adere às estruturas, condensa formando gotas de água e degrada a estrutura. Logo, o estudo do ambiente é de suma importância para definir como esta ação da água pode ser evitada (ALVES, 2017).

Foto 3: Umidade por condensação no teto de um banheiro  
Fonte: Autor

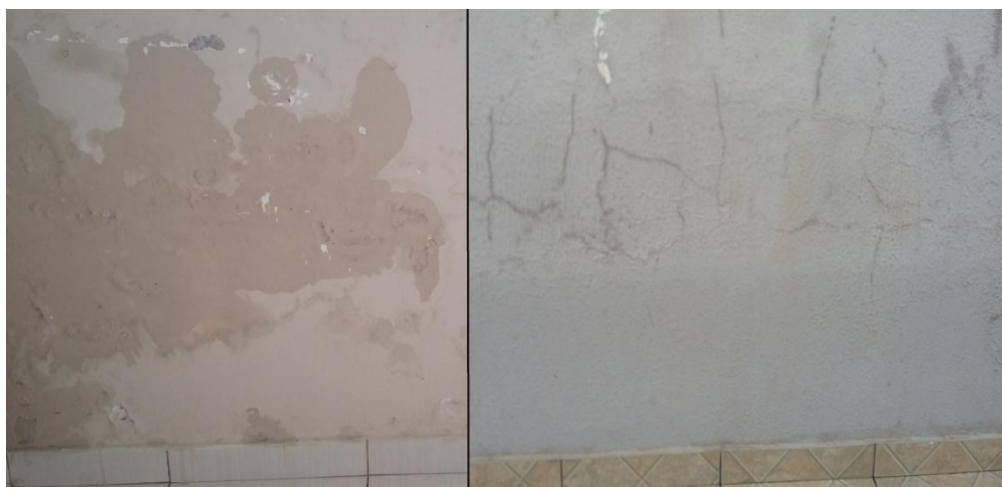
A percolação é a travessia da água por um material de poros. A água em contato com uma estrutura, encharca os poros dessa estrutura e passa para o outro lado formando umidade excessiva. Esse fenômeno pode ser visto em paredes nas quais quando em contato com água em excesso, em fachadas e coberturas, em excesso, é sugada pela parede e transportada ao outro lado (BELÉM, 2011).

Foto 4: Interior e Exterior de uma parede com umidade por percolação  
Fonte: Autor

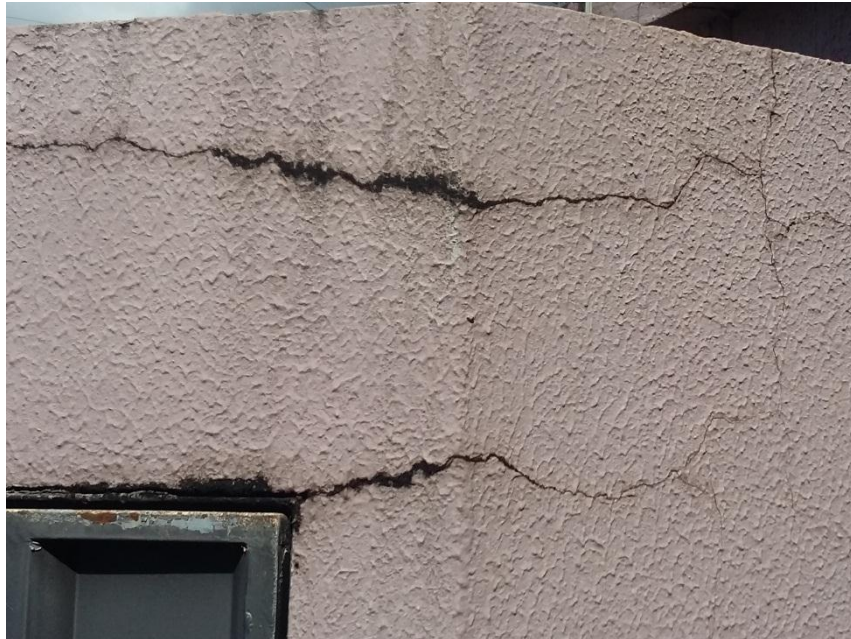
ANEXO I – Presença de trincas que dão caminho à água para o interior da parede, onde provoca infiltração

As infiltrações são muito comuns em edificações, podendo se apresentarem por presença de trincas que dão vazão à água (Anexo I), agregação da umidade nas estruturas, condensação de água no ambiente, ou seja, a água é a grande responsável pelo aparecimento de umidade como patologia nas construções e é necessário que desde o projeto da edificação, sejam estudadas possibilidades de interferência da água na vida útil e funcionalidade da mesma (CECHINE et al., 2007).

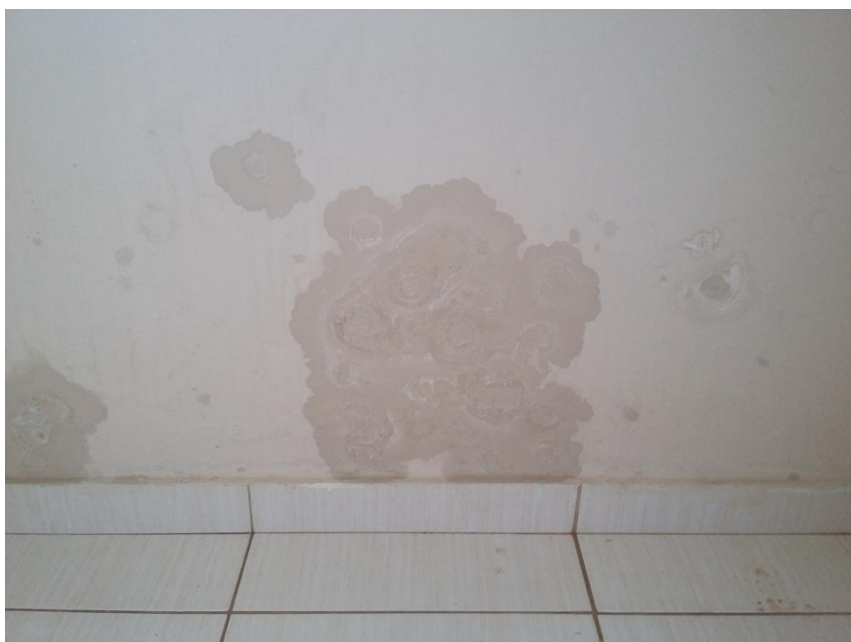
ANEXO II – Presença de eflorescências na parede devido à infiltração e umidade

Verçosa (1985) salienta que muitas são as consequências da umidade, mas que há algumas mais rotineiras, que são consideradas danificações, como manchas, mofo, goteiras, apodrecimento, eflorescências (Anexo II), criptoflorescências e gelividade.

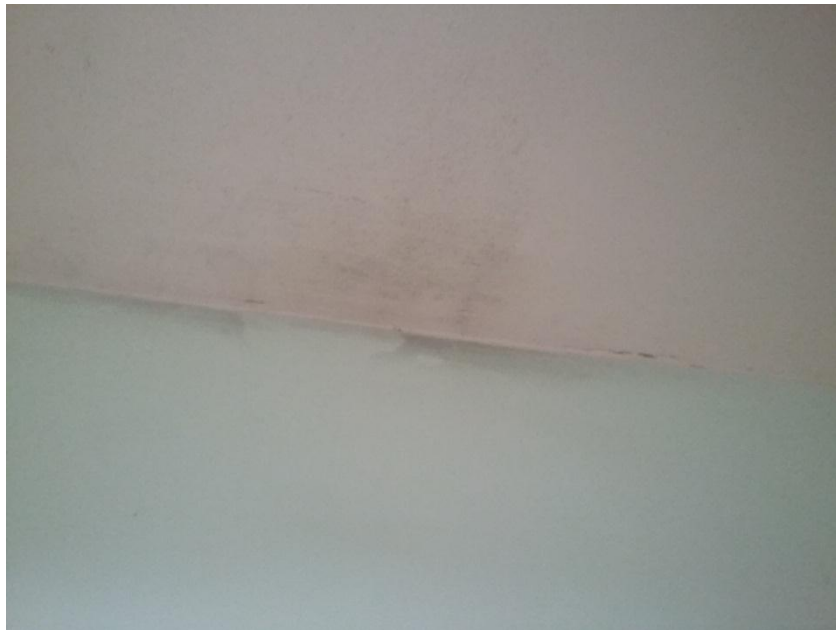
### ANEXO III – Umidade capilar no teto da residência

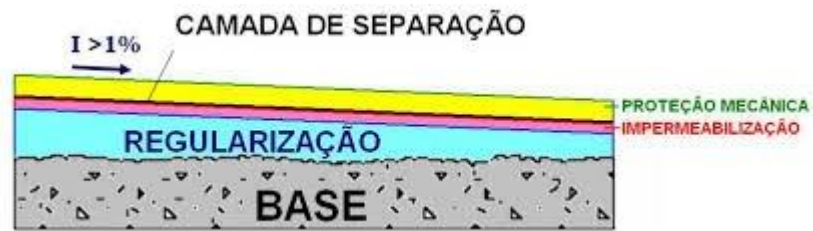
ANEXO V – Esquema de impermeabilização segundo a NBR 9575

De acordo com a NBR 9575 (2013), a impermeabilização é um conjunto de técnicas que utiliza materiais específicos, camadas e funções específicas de cobertura das estruturas que combatem a umidade seja por fluídos ou vapores

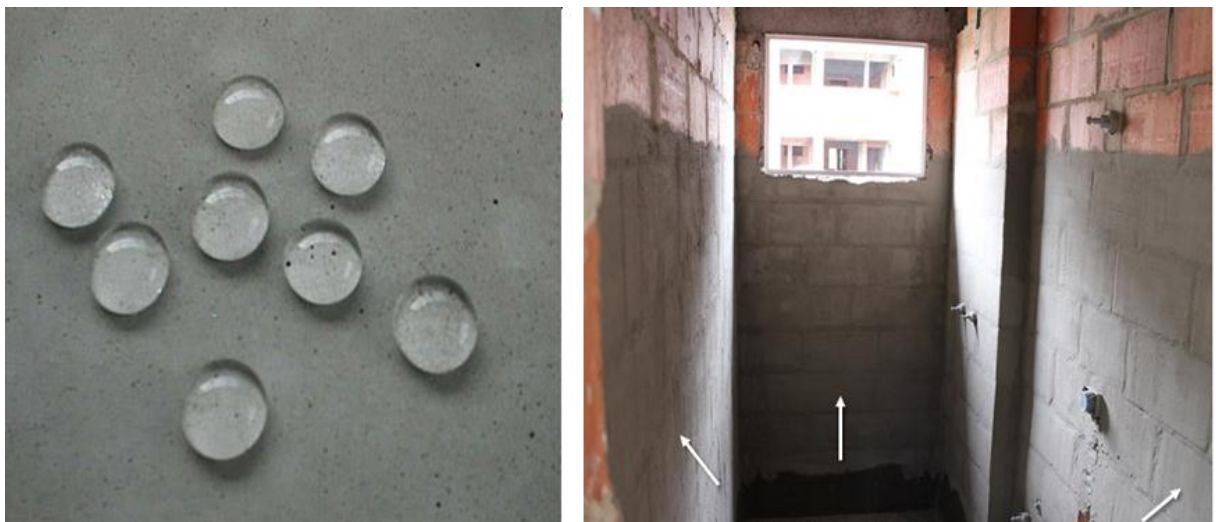
ANEXO VI – Argamassa impermeável: efeito de repulsão da água (gotas de água se mantêm no formato, não se espalhando) e aplicação em um banheiro
