**UMA ANÁLISE SOBRE AS MANIFESTAÇÕES PATOLÓGICAS**  
**PRESENTES EM FUNDAÇÕES NA CONSTRUÇÃO CIVIL**

Trabalho de conclusão de curso  
apresentado como exigência parcial para  
obtenção do grau de Bacharelado em  
Engenharia Civil, pelo Centro Universitário  
do Cerrado.

Prédio de apartamentos já construído situado à Avenida João Alves do Nascimento, Bairro São Vicente, em Patrocínio, MG, de propriedade do Sr Ricardo A. Balila.

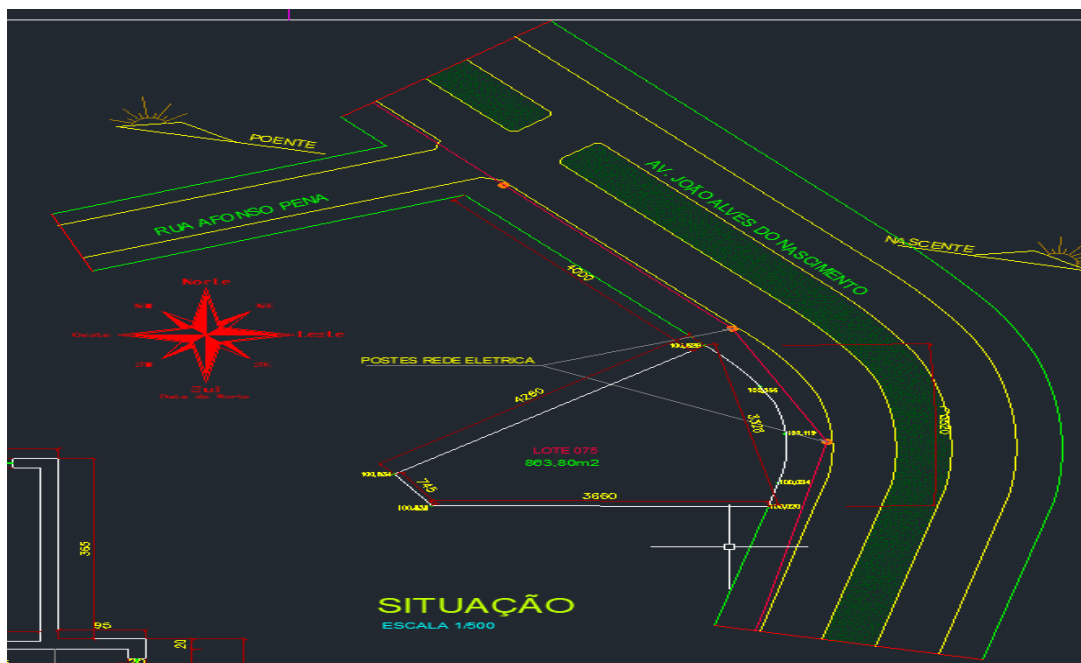
**Figura 06** – Planta de situação.  
**Fonte:** Eng Responsável.

Trata-se de imóvel ainda em construção, com térreo e 1º andar e que foi submetido a recalques diferenciais, tendo como consequência uma distorção no prédio como todo, com o aparecimento de trincas inclinadas a 45 graus como pode ser visto na fig 07, e descolamentos de pisos e lajes, indicativas de esforços cisalhantes causadas por deformações diferenciais, devidas principalmente ao afundamento do solo de toda área frontal do prédio, e, logicamente, das fundação em estacas, nestes pontos mais próximos da fachada e da avenida João Alves do Nascimento como é possível ver na planta de situação na fig 06 a seguir:
